SITUACIÓN POST TERREMOTO

Universidad Tecnológica Metropolitana

Datos Generales Infraestructura UTEM · Post Terremoto

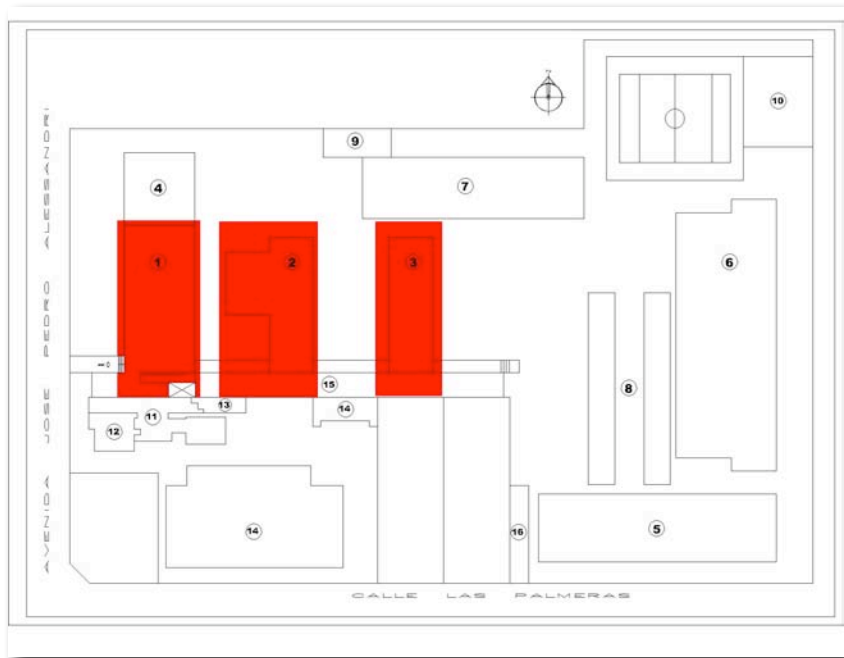
Recintos clausurados

26,25 % del Campus

- Laboratorios: 19 Unidades
- Salas de Clases: 33 Unidades
- Auditorios: 2 Unidades
- Oficinas: 25 Unidades

Cantidad total de m² construidos clausurados: 5.287,73 m²

Metros cuadrados distribuidos en los bloques A – B y C de este campus. Situación que requiere reparaciones a nivel estructural, de instalaciones sanitarias y de terminaciones en general.

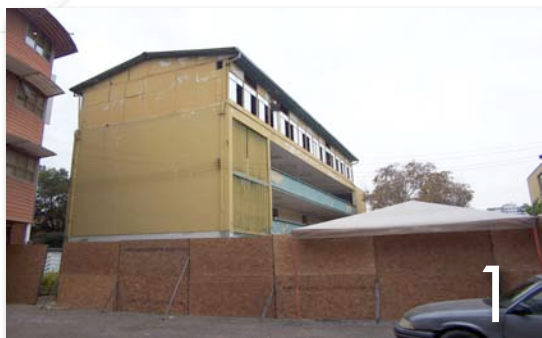
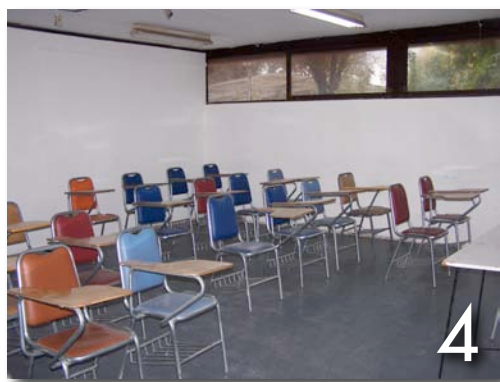
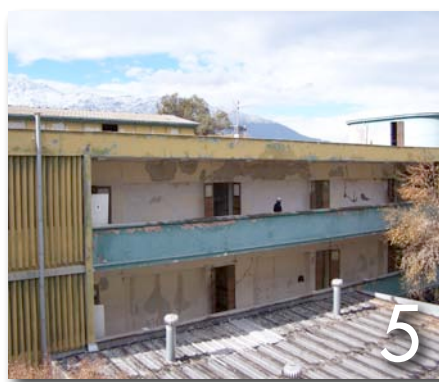
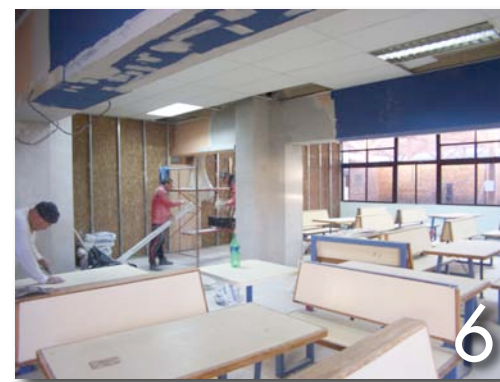
1. Previo a la Reconstrucción, reparación e inicio de faenas Bloque C
2. Previo a reparación de encuentro losa y antepecho con muro de hormigón
3. Aplicación de producto Expóxico con mangueras

4. Habilitación talleres mixtos
5. Situación previa a reparaciones Bloque B
6. Proceso reparación comedor

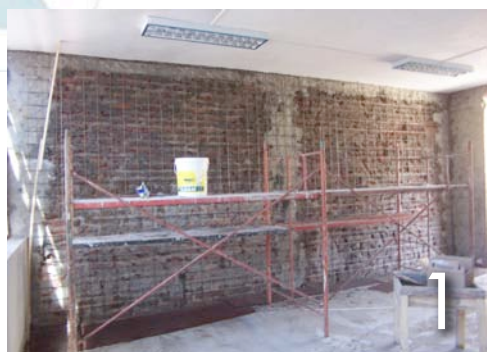
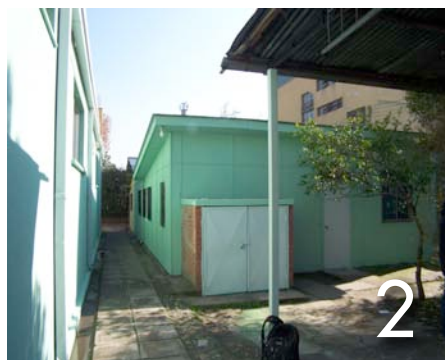
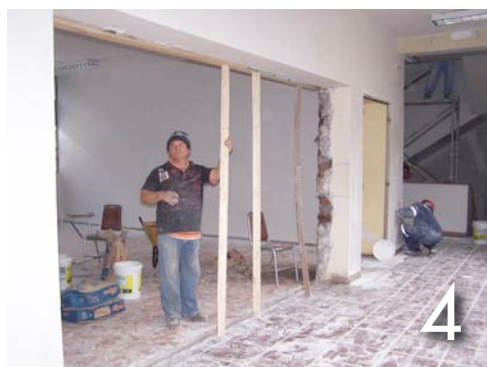
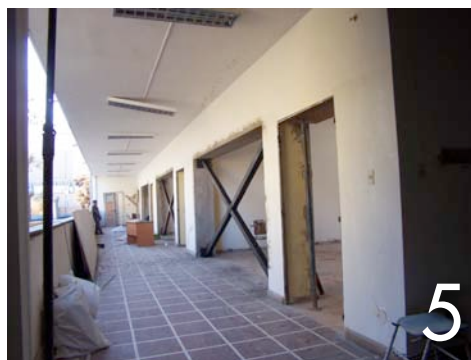
1. Refuerzo muros salas Bloque B · 2º piso-
2. SESAES pintura gracias a Funcionarios ANFUTEM
3. Situación antes de pintar gimnasio

4. Retiro de tabiques para implementación de crucetas metálicas
5. Implementación de crucetas metálicas
6. Situación después de pintar gimnasio con funcionarios de ANFUTEM

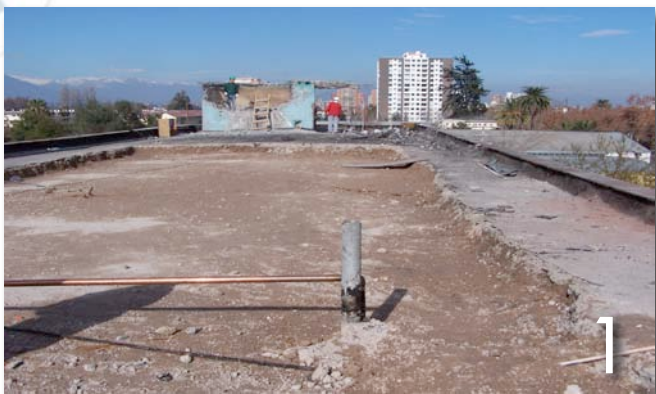
1. Retiro de 35 centímetros de arena y copa de agua

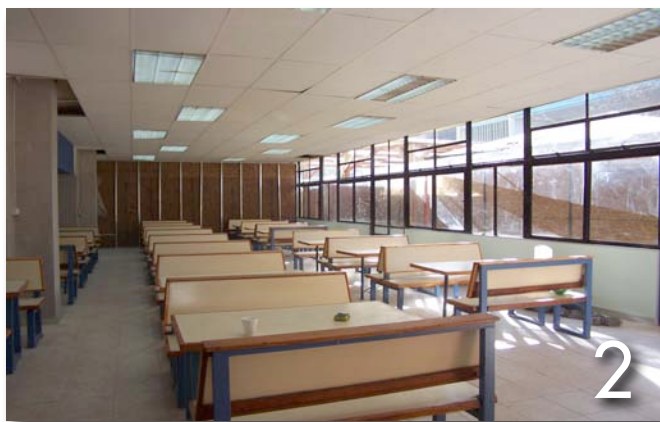
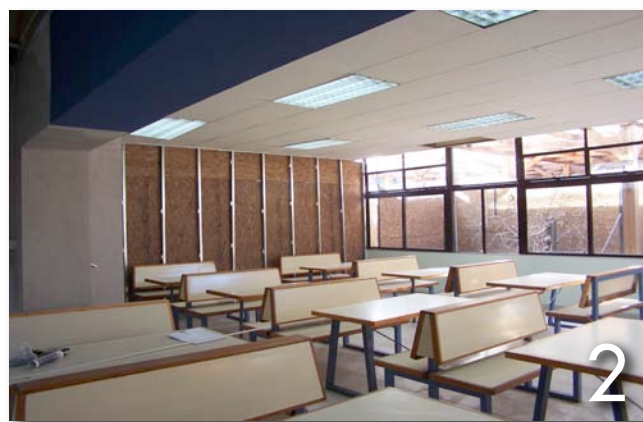
2. Reparación de casino e implementación de mobiliario faltante

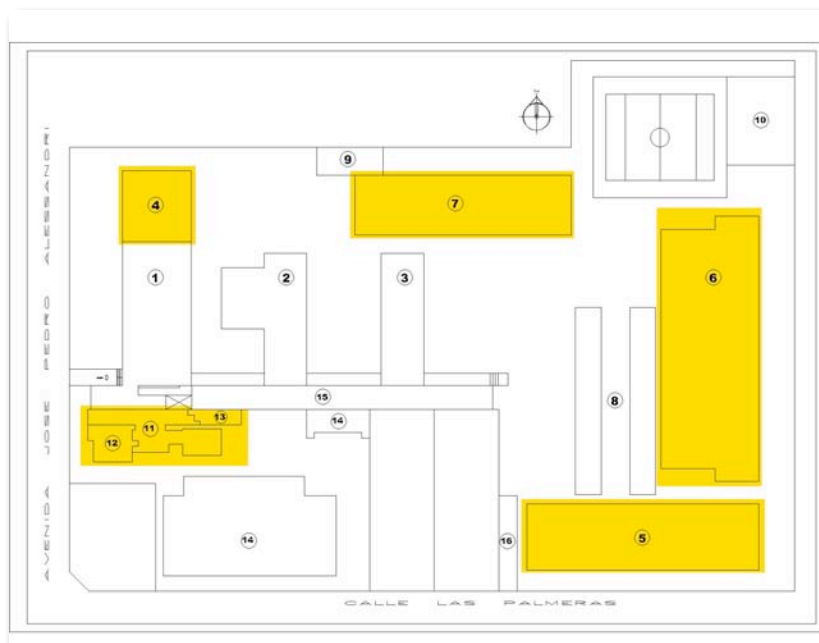
Recintos resentidos

58,00 % del Campus

Cantidad total de m² construidos resentidos: 11.703,0 m²

Metros cuadrados distribuidos en los edificio destinados a Biblioteca, Bienestar Estudiantil, SESAES, Deportes, Facultad de Ingeniería, Facultad de Ciencias y Bloque F, de este campus. Situación que requiere reparaciones a nivel de tabiquerías (muchas de ellas de albañilería), de instalaciones sanitarias, cubiertas y de terminaciones en general.

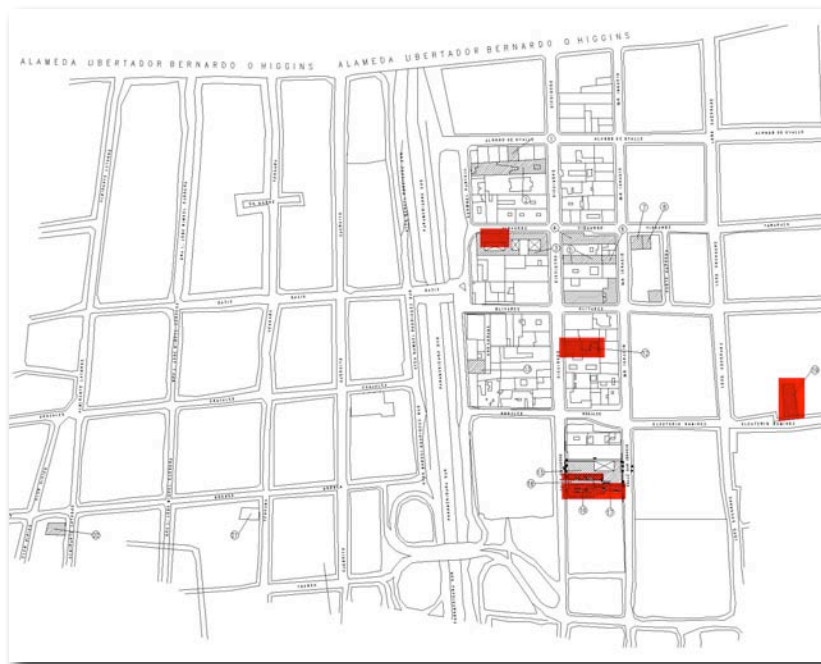
Edificios clausurados

11,5 % de la Sede Central

- Dieciocho 161 - Parcial
- Eleuterio Ramírez 1427 - Total
- Dieciocho 414 - Parcial
- Dieciocho 232 – Total
- Dieciocho 402/406 - Parcial

Cantidad total de m² construidos clausurados: 3.304,94 m²

Metros cuadrados distribuidos en 5 edificios de la sede central, edificios destinados en su mayoría a talleres de las escuelas de Arquitectura y Diseño, oficinas administrativas y de extensión.

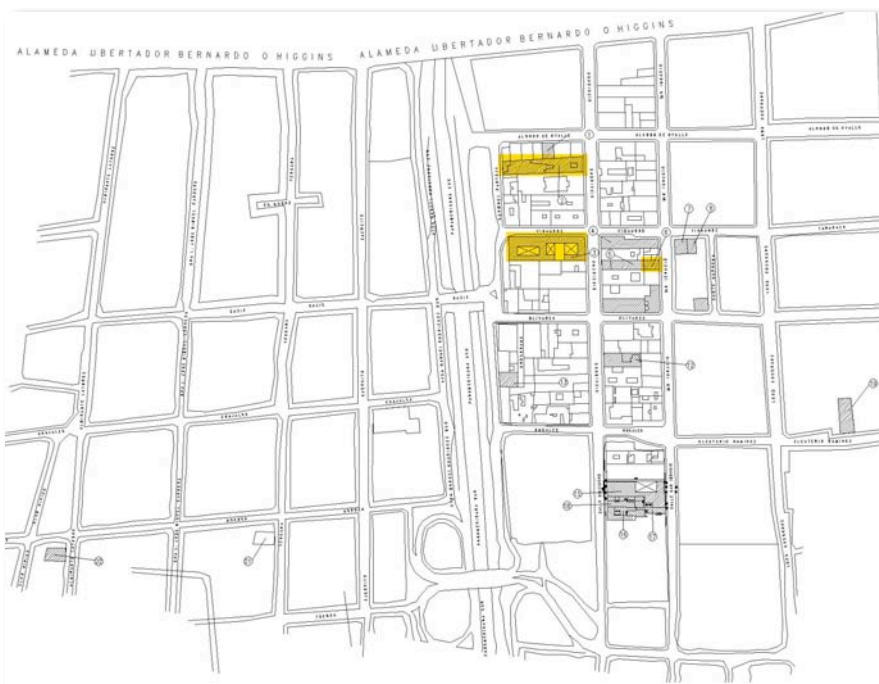
Edificios resentidos

20,50 % de la Sede

- Dieciocho 109 – Parcial
- Dieciocho 161 – Parcial
- San Ignacio 171 - Parcial

Cantidad total de m² construidos resentidos: 6.069,49 m²

Metros cuadrados distribuidos en los edificio ubicados en Dieciocho 109, Dieciocho 161 y Dieciocho 171.
Inmuebles destinados a recintos docentes, administrativos y de servicios.

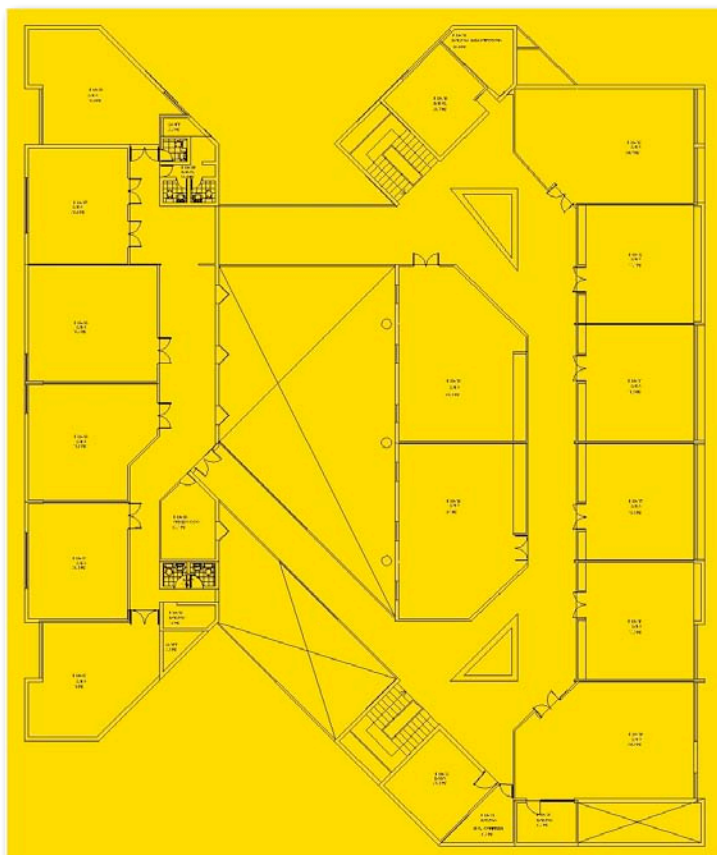
Planta cuarto piso – Hernán Alessandri

Recintos resentidos

17,35 % de la Sede

- **Hernán Alessandri 644 – Parcial**
- **Salas 14 Unidades**

Se presentan dañados además, pasillos, servicios higiénicos, bodegas y sala de centro de alumnos.

Cantidad total de m² construidos resentidos:
1.095,65 m²

Daños observados a nivel terminaciones (Cielo falso) y de instalación eléctrica. Lo que nos obligo a una restauración completa del cuarto piso. Tanto a nivel de terminaciones como de instalaciones.

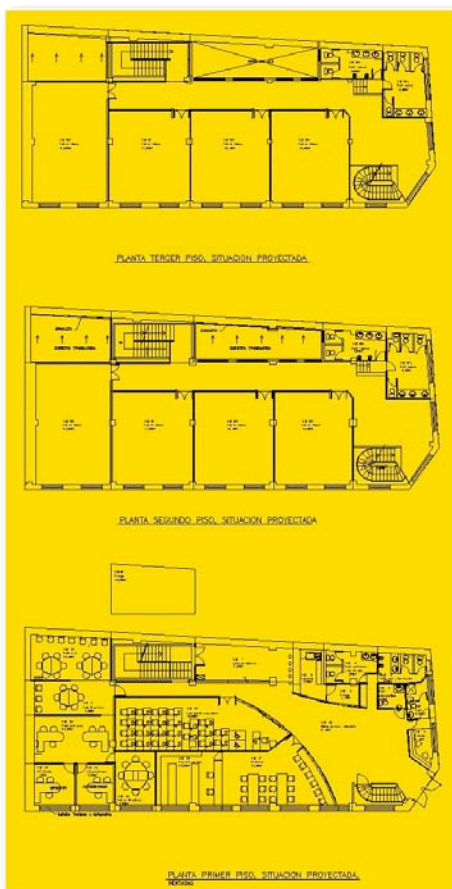
Recintos resentidos

100 % de la Sede

- Laboratorio : 1 Unidad
- Oficinas: 2 Unidades
- Biblioteca: 1 Unidad
- Salas: 8 Unidades

Se presentan dañados además servicios higiénicos, casino, escaleras y salas de lectura.

**Cantidad total de m² construidos resentidos:
1.210,27 m²**

Daños observados a nivel terminaciones en general. Fisuras y desprendimientos de materiales de terminación. Daño estructural menor y puntuales en fachada oriente. Daño que no pone en riesgo a la edificación.

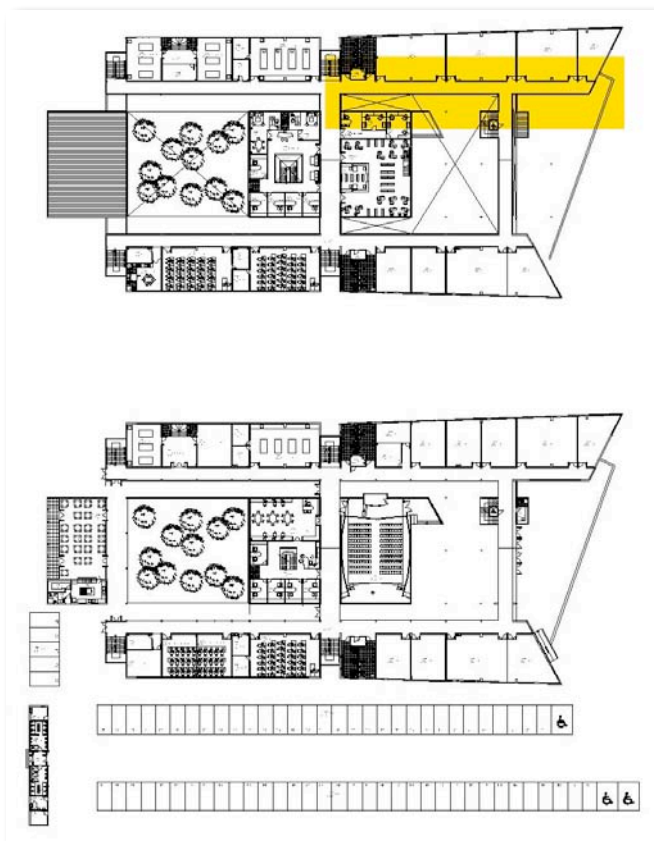
Recintos resentidos

5 % de la Sede

· **Salas: 4 Unidades**

Se presentan daños además pasillos colindante a estas cuatro salas del segundo piso.

Cantidad total de m² construidos resentidos: 246,5 m²

Daños observados a nivel terminaciones en general. Materiales de terminación en cielos falsos.

- Dada la capacidad del inmueble se comprime la ocupación a los recintos y pisos sin daños.
- Los daños son menores y se repararan de manera interna.
