SITUACIÓN POST TERREMOTO

Universidad Tecnológica Metropolitana

Datos Generales Infraestructura UTEM · Post Terremoto

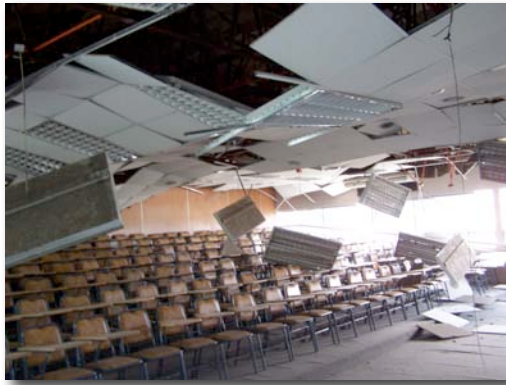
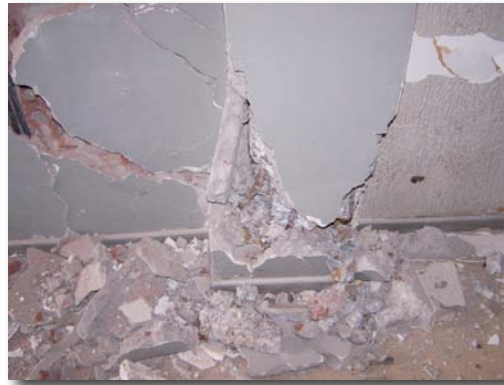
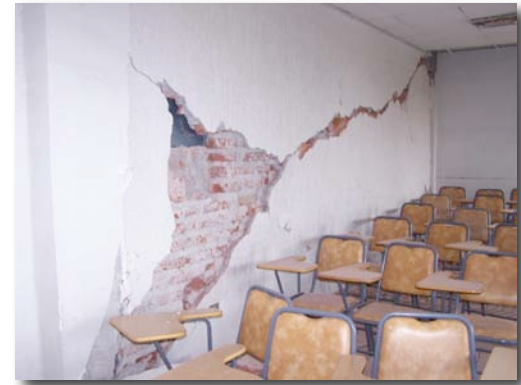
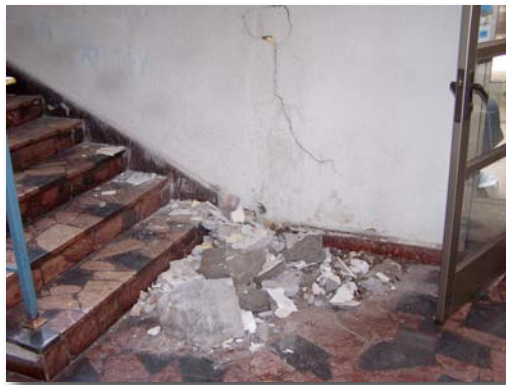
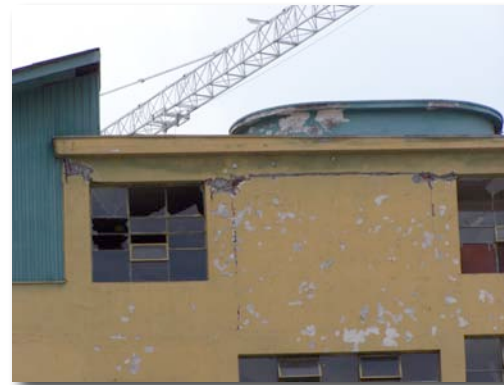
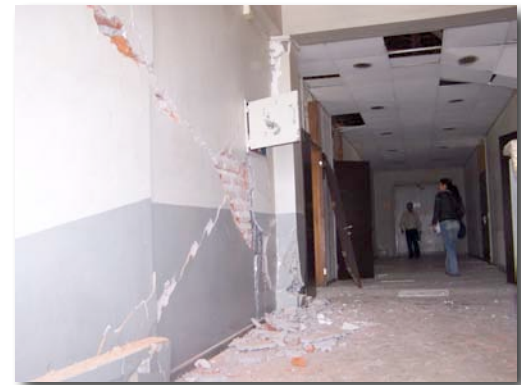
Metros cuadrados distribuidos en los bloques A – B y C de este campus. Situación que requiere reparaciones a nivel estructural, de instalaciones sanitarias y de terminaciones en general.

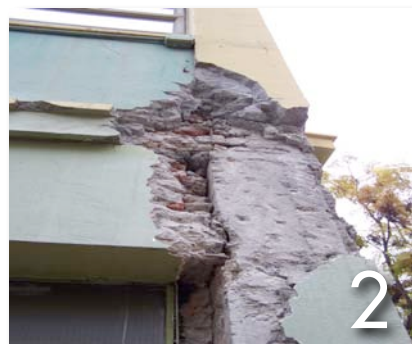
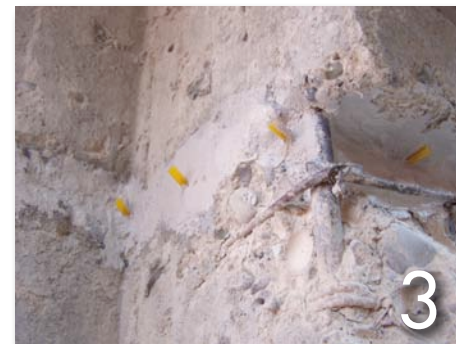
1. Previo a la Reconstrucción, reparación e inicio de faenas Bloque C
2. Previo a reparación de encuentro losa y antepecho con muro de hormigón
3. Aplicación de producto Expóxico con mangueras

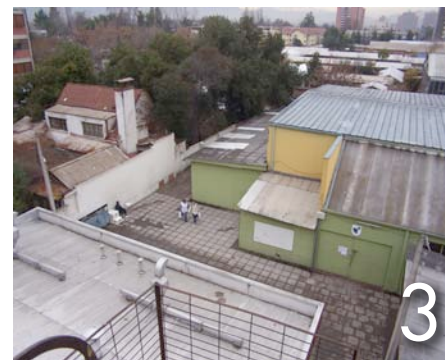
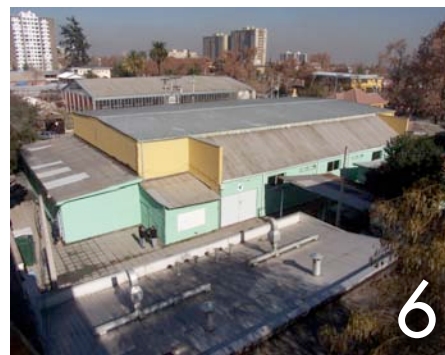
1. Refuerzo muros salas Bloque B · 2º piso-
2. SESAES pintura gracias a Funcionarios ANFUTEM
3. Situación antes de pintar gimnasio

4. Retiro de tabiques para implementación de crucetas metálicas
5. Implementación de crucetas metálicas
6. Situación después de pintar gimnasio con funcionarios de ANFUTEM

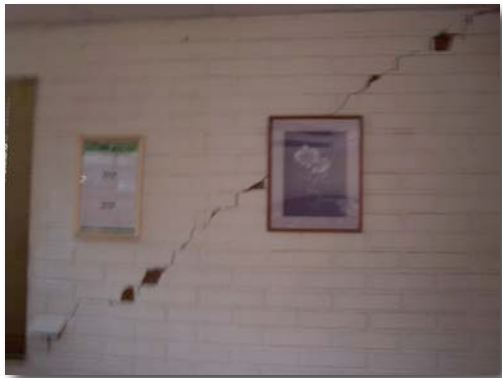
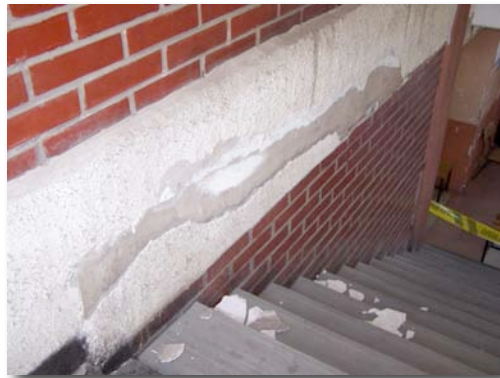
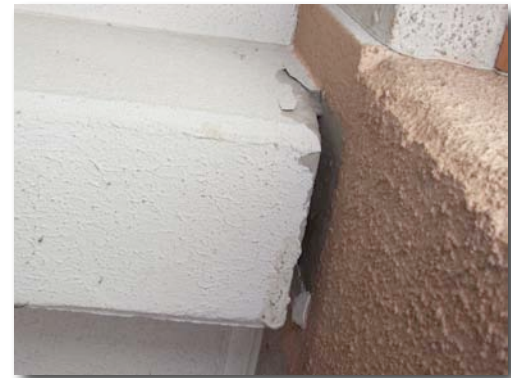
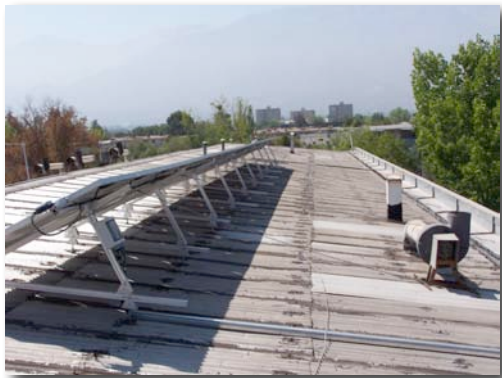
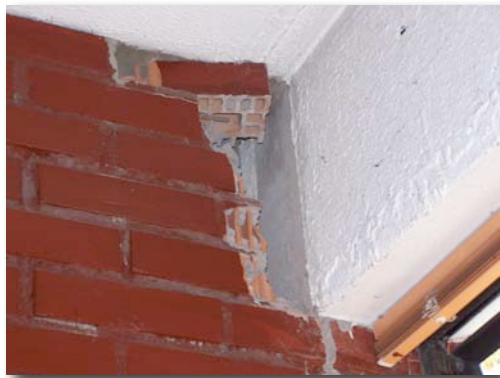
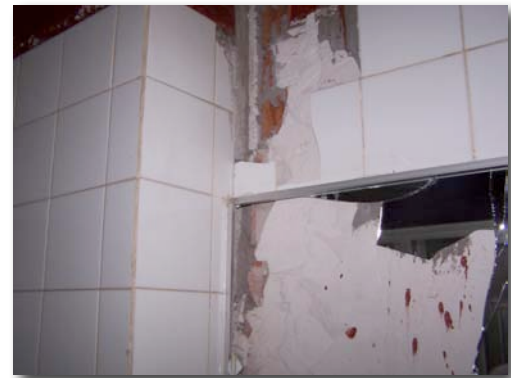
Metros cuadrados distribuidos en los edificio destinados a Biblioteca, Bienestar Estudiantil, SESAES, Deportes, Facultad de Ingeniería, Facultad de Ciencias y Bloque F, de este campus. Situación que requiere reparaciones a nivel de tabiquerías (muchas de ellas de albañilería), de instalaciones sanitarias, cubiertas y de terminaciones en general.

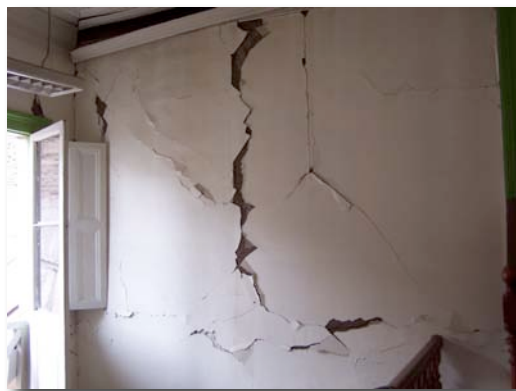
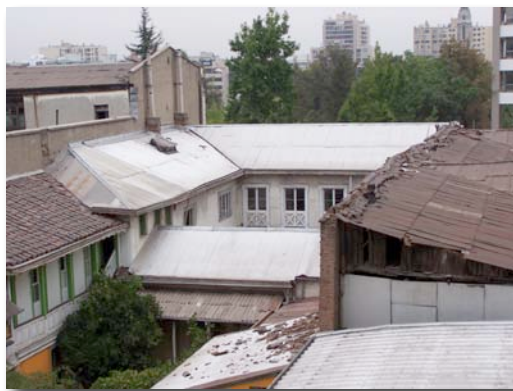
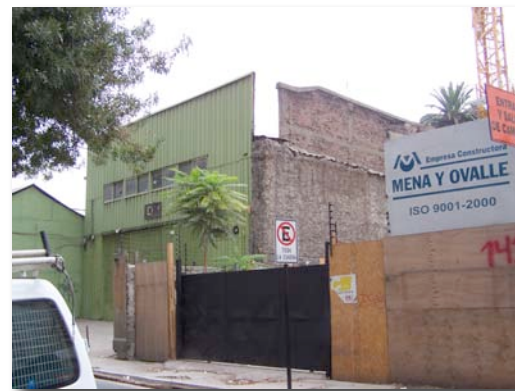
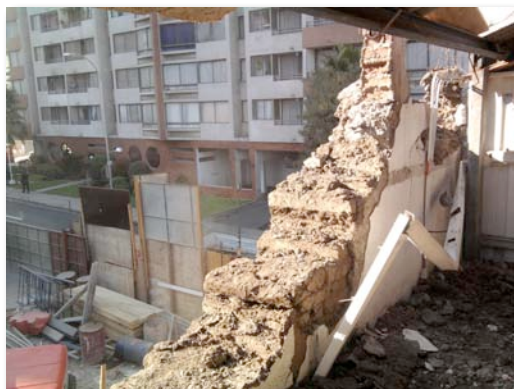
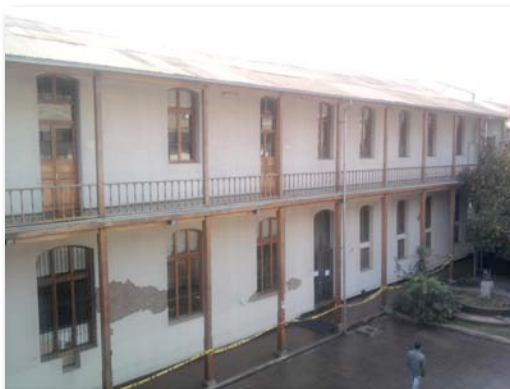
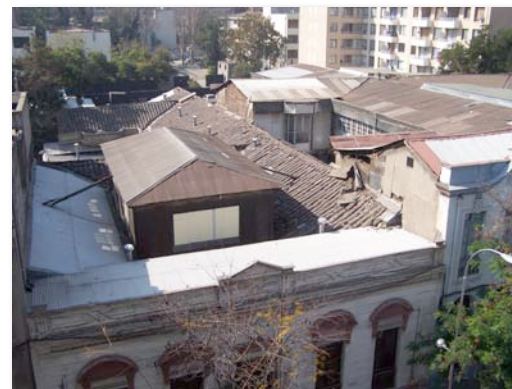
Metros cuadrados distribuidos en 5 edificios de la sede central, edificios destinados en su mayoría a talleres de las escuelas de Arquitectura y Diseño, oficinas administrativas y de extensión.

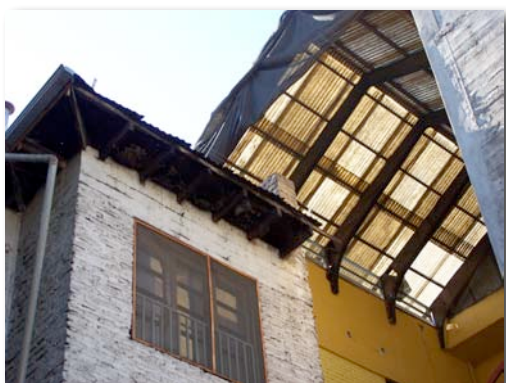
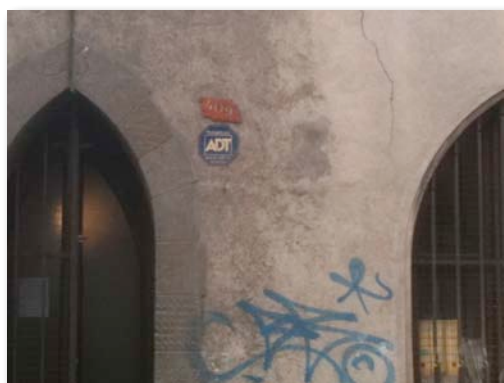
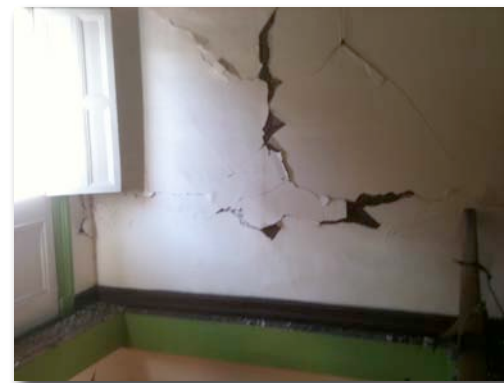
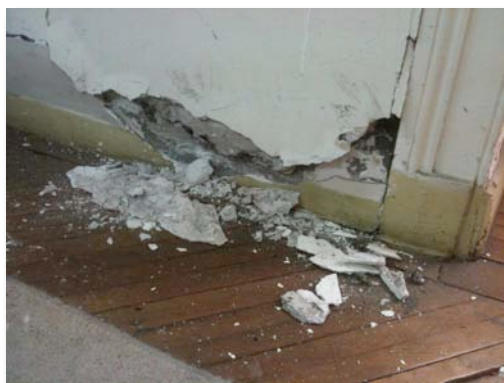
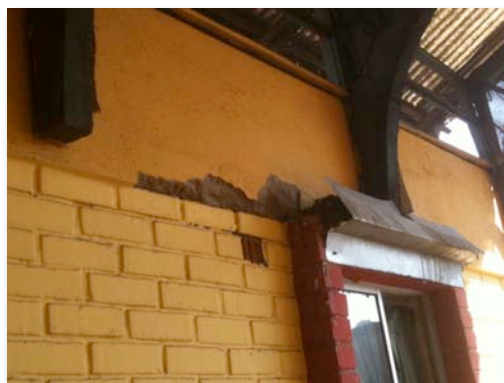
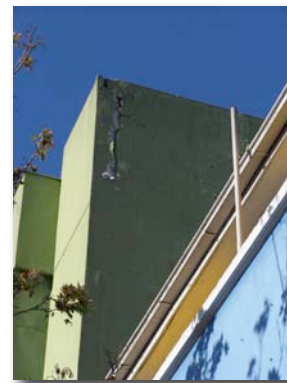
Metros cuadrados distribuidos en los edificio ubicados en Dieciocho 109, Dieciocho 161 y Dieciocho 171.
Inmuebles destinados a recintos docentes, administrativos y de servicios.

- Se analizaron y repararon los daños de rápida solución. Logrando habilitar varios recintos con destino educaciones y administrativo.
- De manera paralela se realizan las cotizaciones de reparaciones con llamados a empresas externas.
- Se aprovechan al máximo recintos de diferentes inmuebles, en donde se redistribuyen alumnos y administrativos.

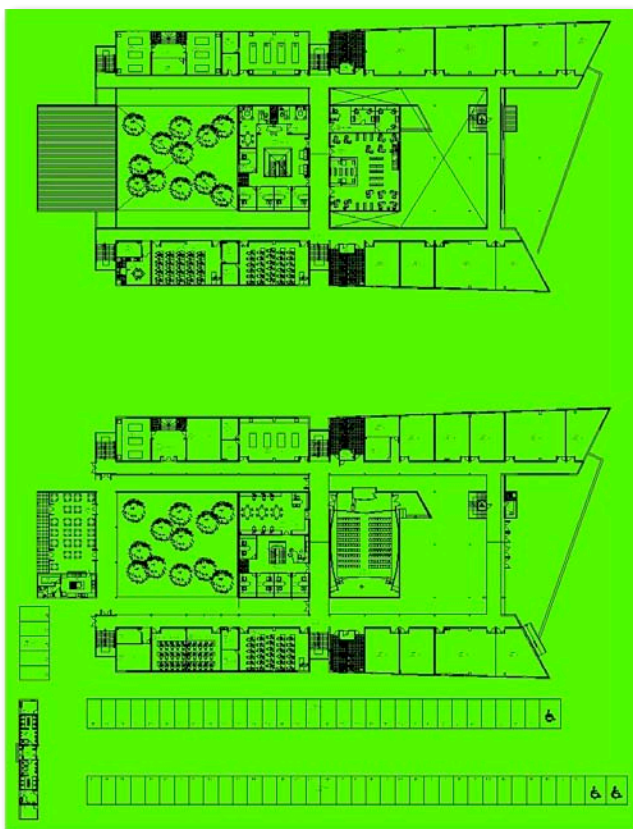
Recintos habilitados

Dado los daños ocasionados por el terremoto (salas y pasillo segundo piso), fue necesario el aprovechamiento al máximo de todos recintos en buenas condiciones.

- Dada la capacidad del inmueble se comprime la ocupación a los recintos y pisos sin daños.
- Los daños son menores y se repararan de manera interna.

Redistribución de alumnos y administrativos dentro de los pisos sin daños.
